OCHRONA, KONSERWACJA I RENOWACJA KOŚCIOŁA P.W. PODWYŻSZENIA KRZYŻA ŚWIĘTEGO W JELENIEJ GÓRZE WRAZ Z ZESPOŁEM PÓŻNOBAROKOWYCH KAPLIC GROBOWYCH – PO 1945 ROKU

PRESERVATION, CONSERVATION AND RESTORATION OF THE CHURCH OF THE AEALTATION OF THE HOLY CROSS IN JELENIA GÓRA, INCLUDING THE COMPLEX OF LATE BAROQUE GRAVE CHAPELS – SINCE 1945

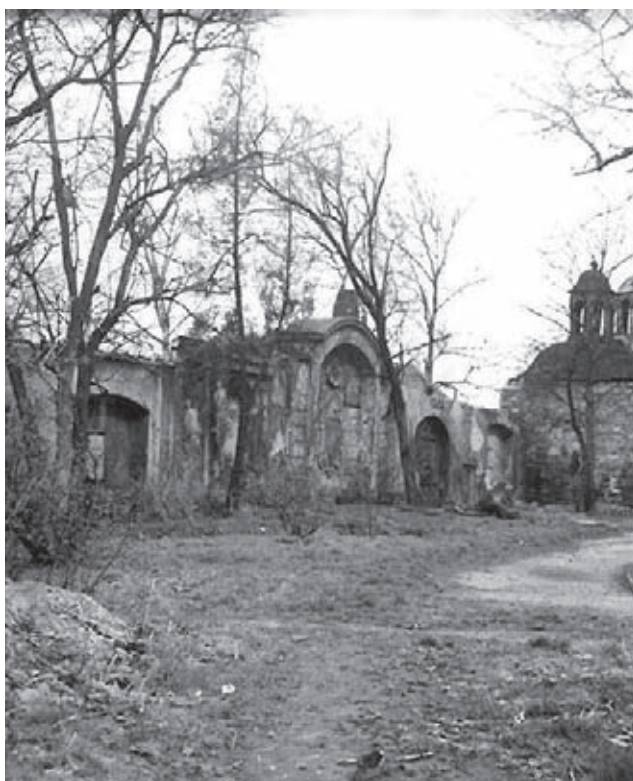
Ryc. 2. Cmentarz przed kaplicami I i II (1972 r.).

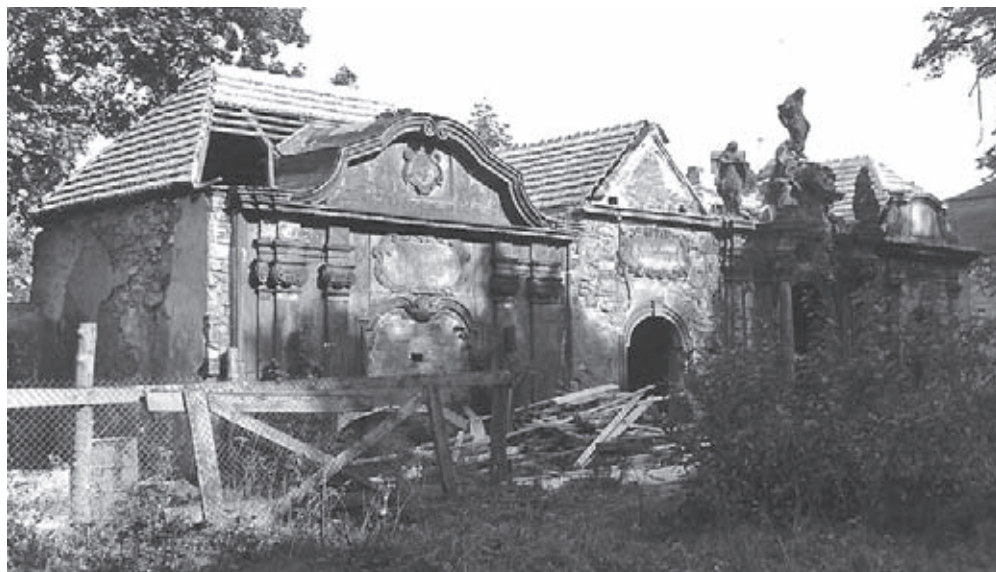
Ryc. 13. Kaplice XIII-XVI (1981 r.).

Osobnym zagadnieniem są kaplice grobowe wzniesione w latach 1716-1770. Wydawało się, że dzięki dziesięcioletnim zabiegom 1978-1989 są uratowane. Niestety wskutek barbarzyńskim działaniom wkrótce, bo na początku lat dziewięćdziesiątych ubiegłego stulecia, należało ponownie przystąpić do generalnego remontu

ich dachów. W roku 1996 z powodów ekonomicznych zastosowano prowizoryczne pokrycie z gontów papowych. Wymieniono też zdewastowane obróbki blacharskie i pozamykano otwory trwałymi stalowymi kratami o neutralnym rysunku. Oryginalne, niezwykle artystycznie bogate, znajdują się w kościele garnizonowym Wojska Polskiego w Warszawie. Istnieje obecnie szansa, że w procesie ponownej rewaloryzacji zostanie przywrócone pierwotne pokrycie ceramiczne i blaszane. W roku 1997 rozpoczęto konserwację bogatego wystroju kamieniarskiego fasad na kaplicy Głafeyów. Z kilkuletnią przerwą do 2008 roku odrestaurowano zaledwie cztery kaplice. Wcześniej w roku 1995 odnowiono epitafium rodziny Pohlów. Dwa lata po konserwacji nastąpił akt wandalizmu, zostały uszkodzone rzeźby, a odnowioną kamieniarkę pomazano farbą. Kaplice grobowe w latach dziewięćdziesiątych były przedmiotem wielokrotnych dewastacji. W 2002 roku Urząd Miasta został zmuszony do ponownego zabezpieczenia dachów kaplic, z których zniknęły resztki blachy miedzianej. W tej sytuacji zmieniono pokrycie na gont papowy, a kopuły pokryto blachą cynkową. Niestety już w 2001 roku zniszczono epitafium rodziny Pohl. Rzeźby zostały rozbite. Kolejne inspekcje stwierdziły niszczenie krat i dewastację następnych kaplic oraz kradzież kamieniarki zamontowanych na murze. Nie pomogło ześrubowanie krat, które wyłamywano i wchodzono do wnętrza, aby szerzyć dewastację. Przez wiele lat służby konserwatorskie bezskutecznie apelowały o zamknięcie w nocy terenu dawnego cmentarza oraz ustalenie trwałego dozoru. Spóźniona, lecz bardzo potrzebna decyzja w tej sprawie zapadła w 2011 roku. Pozwoliło to podjąć skuteczne zabiegi o sfinansowanie rewaloryzacji dziesięciu kaplic grobowych, które w powszechnej opinii znawców są najpiękniejszym przykładem tego typu zespołu zabytków na Dolnym Śląsku. Projekt doprowadził do utworzenia lapidarium architektury i rzeźby sepulkralnej z regionu dawnego województwa jeleniogórskiego. Prace wykonano w dwóch etapach. Etap pierwszy zakładał inwentaryzację rozproszonego detalu rzeźby sepulkralnej, pochodzącej przede wszystkim z cmentarza ewangelickiego przy kościele Łaski w Jeleniej Górze. Zgodnie z założeniami konserwatorskimi przeprowadzono konserwację zachowawczą rzeźb i epitafiów, usytuowanych na fasadach kaplic i otaczającym murze. Prace budowlane objęły naprawę i tynkowanie muru.

W 2013 roku rewaloryzacja objęła dachy, obróbki blacharskie, a także meliorację i uporządkowanie terenu wokół kaplic. Wszystkie kraty uzyskały dodatkowe zamki, a komory grobowe zostały przykryte płytami. Znajdujące się wewnątrz kaplicy XVIII-wieczne epitafia rodziny Kunze poddane zostały pełnej konserwacji. Pozostałe tablice epitafijne i inne mniej lub bardziej uszkodzone tablice oraz detal architektoniczny oczyszczono i zakonserwowano. Epitafia, jak i różny detal architektoniczny o nieustalonej proveniencji, zostały zawieszane na murze okalającym dawny cmentarz. W porze nocnej kaplice są iluminowane. Teren cmentarza w porze wieczornej i nocnej będzie zamykany i monitorowany, co napawa nadzieją, że zespół nie będzie ponownie dewastowany.
